**MANIFESTAÇÕES PATOLÓGICAS EM EDIFICAÇÕES COM
ESTRUTURAS DE CONCRETO ARMADO CAUSADAS PELA
MAREZIA: UM ESTUDO DE CASO EM UMA EDIFICAÇÃO NO
LITORAL DE FORTALEZA**

*PATHOLOGICAL MANIFESTATIONS IN BUILDINGS WITH REINFORCED
CONCRETE STRUCTURES CAUSED BY MARIS: A CASE STUDY IN A
BUILDING ON THE COAST OF FORTALEZA*

Sabrina Silva de Sousa*, Bruno Weverton Sousa Carvalho, Maykonn Douglas da Silva Barros, Hebe Cavalcante Dantas, Jehison Ladislao Meneses Guardia, Francisco Carlos Castro.

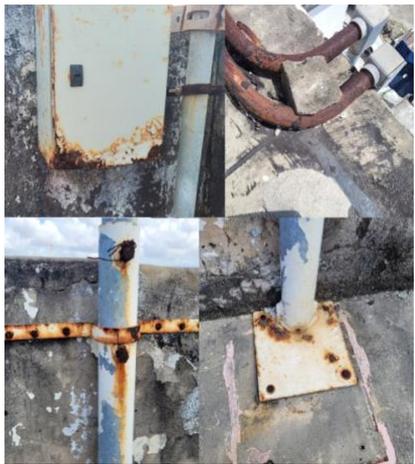
Quadro 04 – Análise de patologia encontrada.

CORROSÃO EM PERFIL METÁLICO.	
	Identificação patologia e local	
	Local:	Cobertura
	Manifestação:	Corrosão em elementos metálicos na cobertura
	Classificação do Problema:	Anomalia construtiva
	Possíveis Causas:	Exposição direta a maresia
	Intervenção:	Manutenção corretiva
	Risco:	Grau crítico

Foi localizado, na cobertura do edifício Lobras elementos metálicos com elevado grau de corrosão, tornando inaptos para sua função, neste caso é necessário um estudo de custo-benefício de materiais que não sofram corrosão para substituição ou tratamento superficial nos elementos existentes. Para Araújo (2003) a manutenção pode ter seu custo sensivelmente reduzido pela utilização de materiais resistentes à corrosão. Neste caso é necessário um estudo de custo-benefício muitas vezes se torna economicamente mais viável.

Conforme mesmo autor, a utilização de materiais resistentes à corrosão mesmo que mais caros, que se tem que fazer uma manutenção periódica de pintura, por exemplo. Mais devido ao alto índice de desgaste de alguns materiais é necessário a troca dos mesmos ou manutenção preventiva com pinturas catódicas já que a mesma tem alta proteção contra a corrosão em metais.

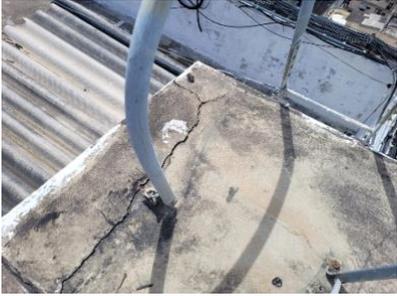
Quadro 05 – Análise de patologia encontrada.

TRINCAS E FISSURAS	
	Identificação patologia e local	
	Local:	Cobertura
	Manifestação:	Trinca
	Classificação do Problema:	Anomalia construtiva
	Possíveis Causas:	Falha na manutenção
	Intervenção:	Manutenção corretiva
	Risco:	Grau crítico

Foi localizado na cobertura indícios de trincas e fissuras devido as várias ações sendo uma delas a falta de manutenção preventiva sendo muitas vezes necessários a troca de revestimento dos mesmos ou até o cobrimento de fissuras “A substituição do revestimento só é válida para casos em que a fissura já está estabilizada (fissuras passivas), podendo ser finas e profundas ou superficiais. Isso ocorre devido aos inúmeros fatores que possam ocasionar” trincas e fissuras Duarte (1998). Conforme Viapol (2021), “A técnica da selagem é utilizada em fissuras geométricas sazonais o selador possui uma boa aderência e resistência a intempéries, e são utilizados para calafetação de fissuras de baixa movimentação”. Desta forma todas a trincas e fissuras ficam preenchidas dando um melhor aspecto visual ao ambiente.

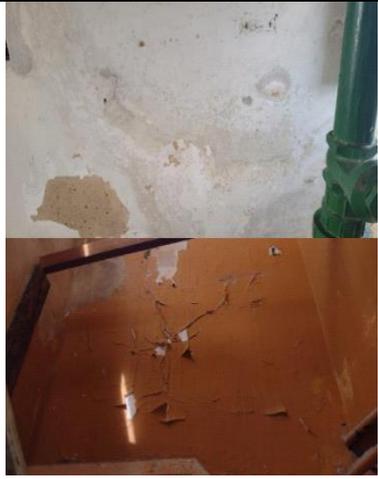
Quadro 06 – Análise de patologia encontrada.

TRINCAS E FISSURAS	
	Identificação patologia e local	
	Local:	13 Andar e Cobertura.
	Manifestação:	Umidade
	Classificação do Problema:	Anomalia construtiva
	Possíveis Causas:	Falha na manutenção
	Intervenção:	Manutenção corretiva
	Risco:	Grau crítico

Observou-se na cobertura da edificação o deslocamento de pintura e reboco nas paredes devido à umidade. Será necessário realizar uma manutenção corretiva que inclua tratamento de impermeabilização para evitar novas infiltrações por umidade, além de realizar um novo reboco e pintura. Ao projetar uma edificação, é importante considerar a inclusão de projetos de impermeabilização e proteção contra umidade, se bem executados, os custos relativos à impermeabilização em uma obra não ultrapassaram 2% de seu valor total (IBI ,2017).

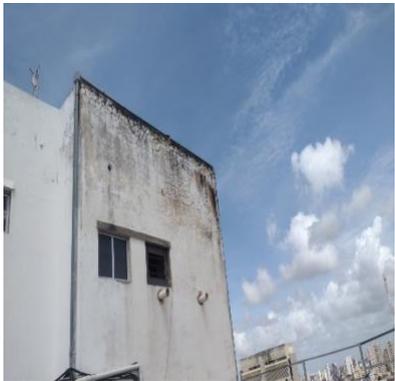
Quadro 07 – Análise de patologia encontrada.

Manchas e bolor	
	Identificação patologia e local	
	Local:	Fachada Leste
	Manifestação:	Manchas
	Classificação do Problema:	Anomalia construtiva
	Possíveis Causas:	Falha na manutenção
	Intervenção:	Manutenção corretiva
	Risco:	Grau crítico

Foi possível observar na fachada da caixa d'água da edificação grandes quantidades de bolor ocasionado pela falta de manutenção preventiva e excesso de chuva que escorre pela parede com isso será necessário uma manutenção corretiva com intuito de cessar que a chuva escorra pela parede “A chuva é o agente mais comum para gerar umidade, tendo como fatores

Ainda conforme Nobrega (2019) “A infiltração de água em edificações e consequentemente a formação de manchas, pode ser prevenida executando-se impermeabilização, pinturas, ventilação ou com o uso de calhas, rufos e ralos”. Para a patologia identificada na edificação é necessário a instalação de chapim para que a água da chuva escorra longe da parede impedindo com que haja umidade causando manchas e bolor. Devido ao alto índice de bolor será necessário limpeza da parede com escovação e lavagem a jato para que possar impedir novamente manchas e bolor, por fim é finalizado com pintura. “A pintura nas edificações possui além da importância estética, a de proteção. É uma fina camada de um revestimento sobre um substrato que forma uma substância líquida que ajuda a proteger as superfícies aplicadas” Nobrega (2019).

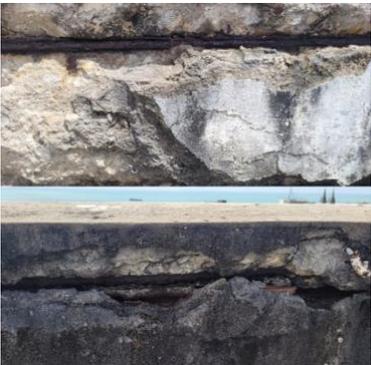
Quadro 08 – Análise de patologia encontrada.

Corrosão de armadura	
	Identificação patologia e local	
	Local:	Caixa d'água
	Manifestação:	Corrosão de armadura
	Classificação do Problema:	Falha de manutenção e anomalia construtiva
	Possíveis Causas:	Falha na manutenção
	Intervenção:	Manutenção corretiva
	Risco:	Grau crítico

Observou-se na cobertura da edificação vários pontos com corrosão exposta nas estruturas de concreto armado devido ao desgaste ocasionado pela maresia e falta de manutenção preventiva. Nesse sentido, é necessário realizar um tratamento completo de recuperação estrutural, seguindo as etapas obtidas na pesquisa bibliográfica, após o descobrimento de toda parte oxidada “Toda a ferrugem oxidada deve ser limpa através de escovação manual/ mecânica de forma a ficar totalmente isenta de partes oxidadas, tomando-se o cuidado desta a que apresenta a maior dificuldade de acesso”. Marcelli (2007)

Finalmente elas devem receber pintura contra corrosão à base de resinas epoxídicas ou de cromato de zinco, antes do restauro final da peça. finaliza explicando que é importante ressaltar que a superfície deve estar bem limpa, resistente e rugosa.

“Isenta de partículas soltas, pois pode não ter uma boa aderência ao graute. finaliza-se o processo de preparo da superfície umedecendo-a, montando a forma necessária, de maneira que permita o lançamento do graute, e após 24h pode fazer a remoção das formas” Marcelli (2007) após o processo de tratamento de corrosão é indicado o cobrimento da armadura com um revestimento de pintura ou revestimento cerâmico com intuito de diminuir a porosidade do concreto.
