**CELERIDADE NA APLICAÇÃO DE EQUIPAMENTOS
TECNOLOGICOS NA INSPEÇÃO PREDIAL**

*FEASIBILITY OF TECHNOLOGICAL INNOVATIONS IN BUILDING
INSPECTION*

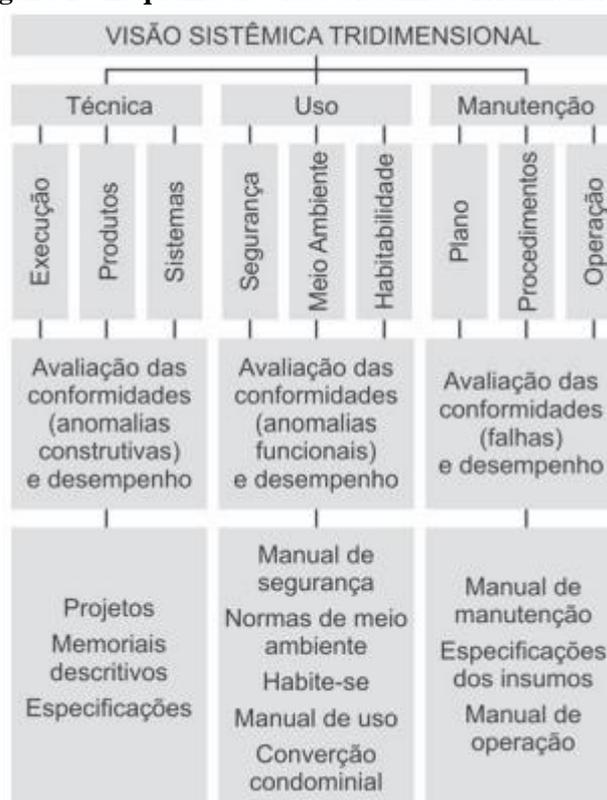
Figura 1 - Esquema da visão Sistêmica Tridimensional

É acrescentado ainda por Gomide et al. (2006) que o ato da vistoria deve ser um tríplice, dividido na parte técnica, seu uso funcional e a manutenção, visualizado de uma forma sistemática tridimensional, como ilustra a Figura 1.

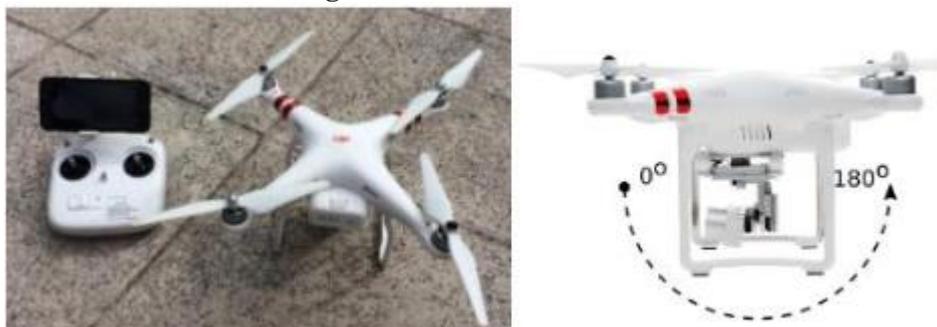
Figura 2 – Drone Phantom 3

Dependendo do modelo da câmera digital que pode ser acoplada no VANT, pode-se proporcionar a captura de imagens com uma alta resolução, de modo a identificar todos os “pontos de interesse” nas fachadas a serem analisadas, além de ser capaz de alcançar grandes altitudes, como é o caso do Phantom 3 (WALTER et al., 2019).

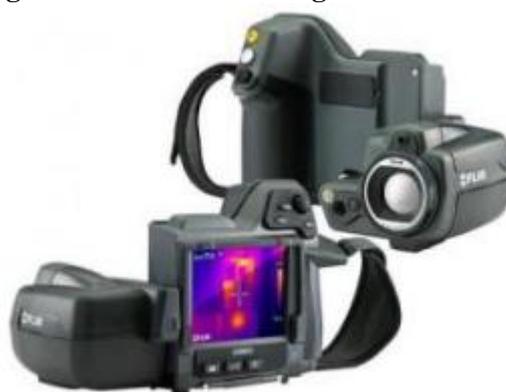
Figura 3 – Câmera Termográfica

objetos. É um ensaio no qual se utiliza de raios infravermelhos para realizar a observação de padrões diferenciais de temperatura ou simplesmente medi-las. É dito também por Kersul (2014, p. 17) que “a termografia por infravermelho baseia-se no fenômeno físico de que todo objeto com temperatura acima do zero absoluto ($-273,15^{\circ}\text{C}$) emite radiação eletromagnética 10 em função da excitação das moléculas das quais são constituídos”. Assim, o termovisor é o instrumento responsável pelas medições realizadas por meio da termografia.

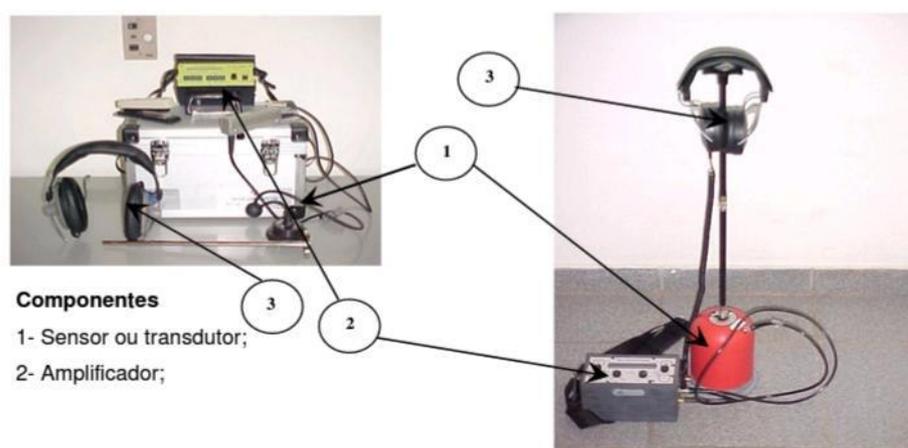
Figura 4 – Modelos de geofone eletrônico e seus componentes.

Segundo Dalmo, Viana e Mauad (2007), o geofone eletrônico é um equipamento que detecta a vibração dos vazamentos. Trata-se de um equipamento acústico que é composto de um: amplificador, sensores de ruídos e fones de ouvido. Ele tem como principal objetivo captar as vibrações do movimento da água fora do tubo, causadas pelos vazamentos. Esse equipamento

capta ruídos entre as frequências de 100 e 2.700 Hz, funcionando em temperaturas entre 0° e 40°C.

Dalmo, Viana e Mauad (2007) explicam que o geofone apresenta duas variações, o modelo eletrônico e o mecânico, sendo o modelo eletrônico superior devido sua eficiência. Os autores ainda complementam indicando que o geofone eletrônico apresenta os seguintes componentes básicos indicados na Figura 4.
